# 菏泽市第三人民医院 DSA 建设项目 竣工环境保护验收监测报告表

建设单位：菏泽市第三人民医院

编制单位：菏泽市牡丹区恒精环境检测有限公司

2022 年 2 月

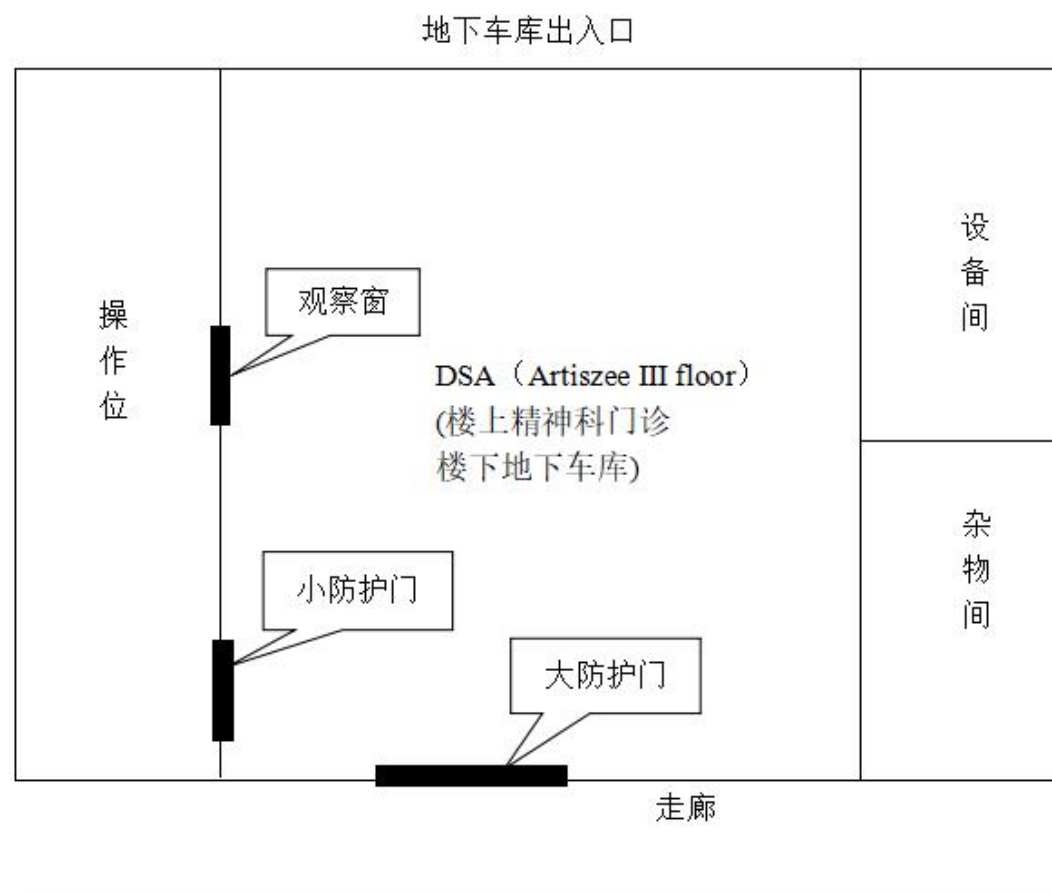
图 2-4 菏泽市第三人民医院 DSA 室平面布置示意图

DSA 机房南北长 8.2m，东西宽 5.94m，高 2.9m，有效净使用面积 48.7m<sup>2</sup>。

示灯，有闭门装置，且工作状态指示灯与防护门能有效联动，并在控制室操作位和扫描床处配置有紧急停止按钮，在防护门上贴有电离辐射警告标志，机房设置有净化空调排放系统，位于 DSA 介入室室顶西北角，有效通风量不低于 500m<sup>3</sup>/h 使机房保持良好的通风。

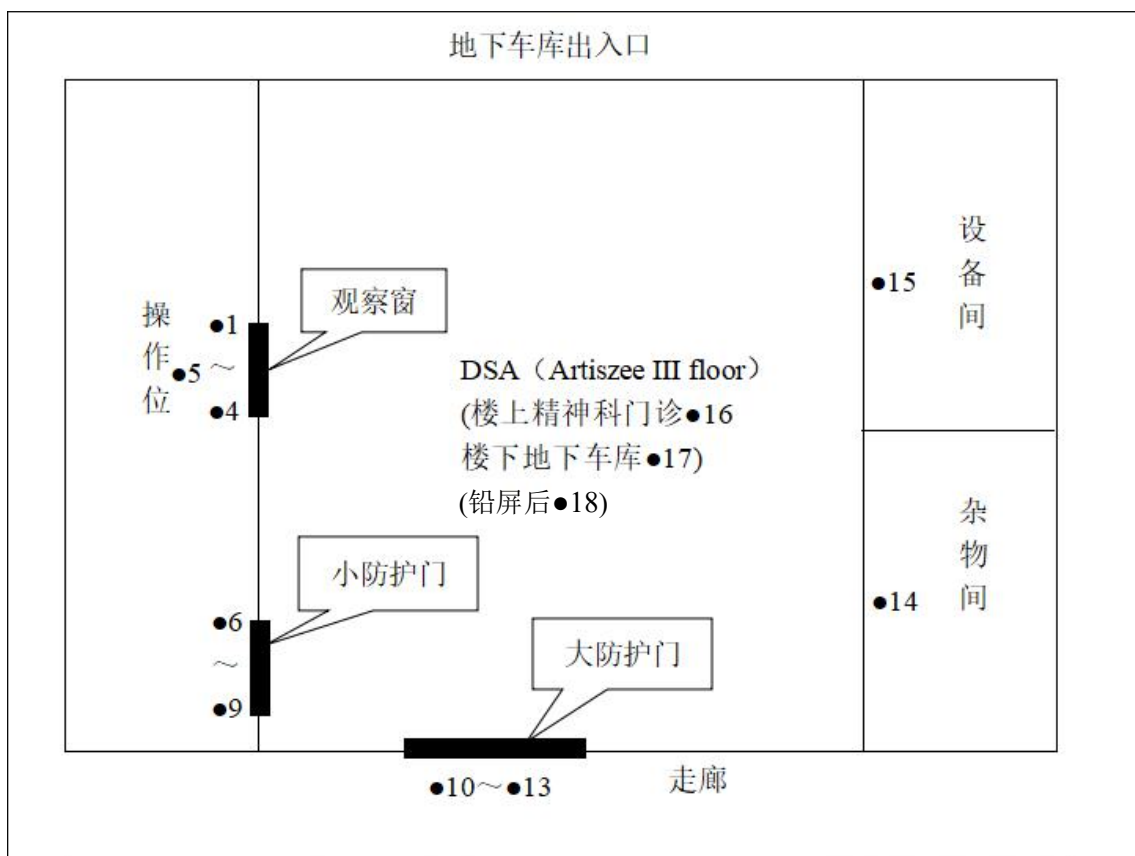
图 5-1 DSA 室检测布点示意图

菏泽市第三人民医院 DSA 装置应用项目竣工环境保护验收检测结果，见表 5-1、表 5-2。检测布点示意图见图 5-1，现场图片见图 5-2。表中数据均已扣除宇宙射线响应值。

由表 5-2 可知，DSA 工作状态下（主射束向上），其中周围环境 X-γ辐射剂量率检测范围为（63.1~1040.7）nGy/h，低于《医用 X 射线诊断放射防护要求》（GBZ130-2020）中规定的 2.5μGy/h 的标准限值。

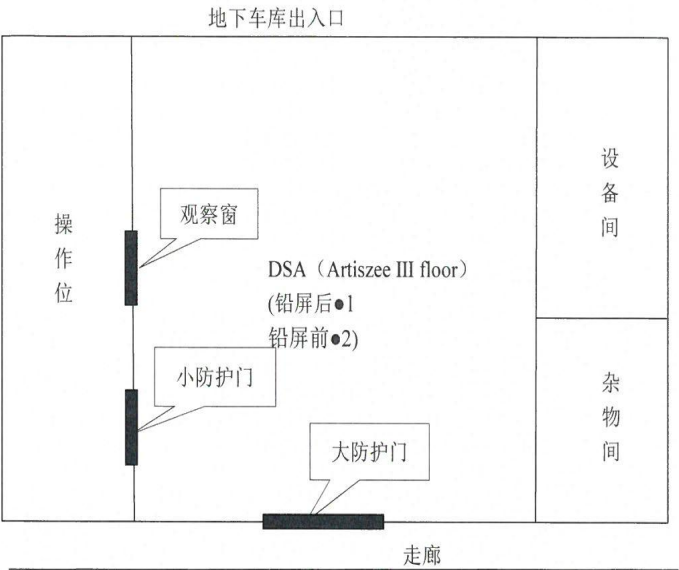
图1 门诊楼一楼西侧 DSA 室检测点位平面布置图

| 编号 | 点位描述 | 检测结果 | 标准差 |
|---|---|---|---|
| 1 | DSA 铅屏后●1 | 1040.7 | 13.87 |
| 2 | DSA 铅屏前●2 | 21378.9 | 19.51 |
